MEMORANDO Nro. GADMR-GASH-2024-00173-M
Trámite Nro. 740683
Riobamba, 10 de Abril de 2024

ASUNTO: INFORME DE INSPECCIÓN PILETA DEL PARQUE CIUDADELA CEMENTO
CHIMBORAZO

INFORME DE INSPECCIÓN

FECHA DE INFORME: 02 de mayo de 2024

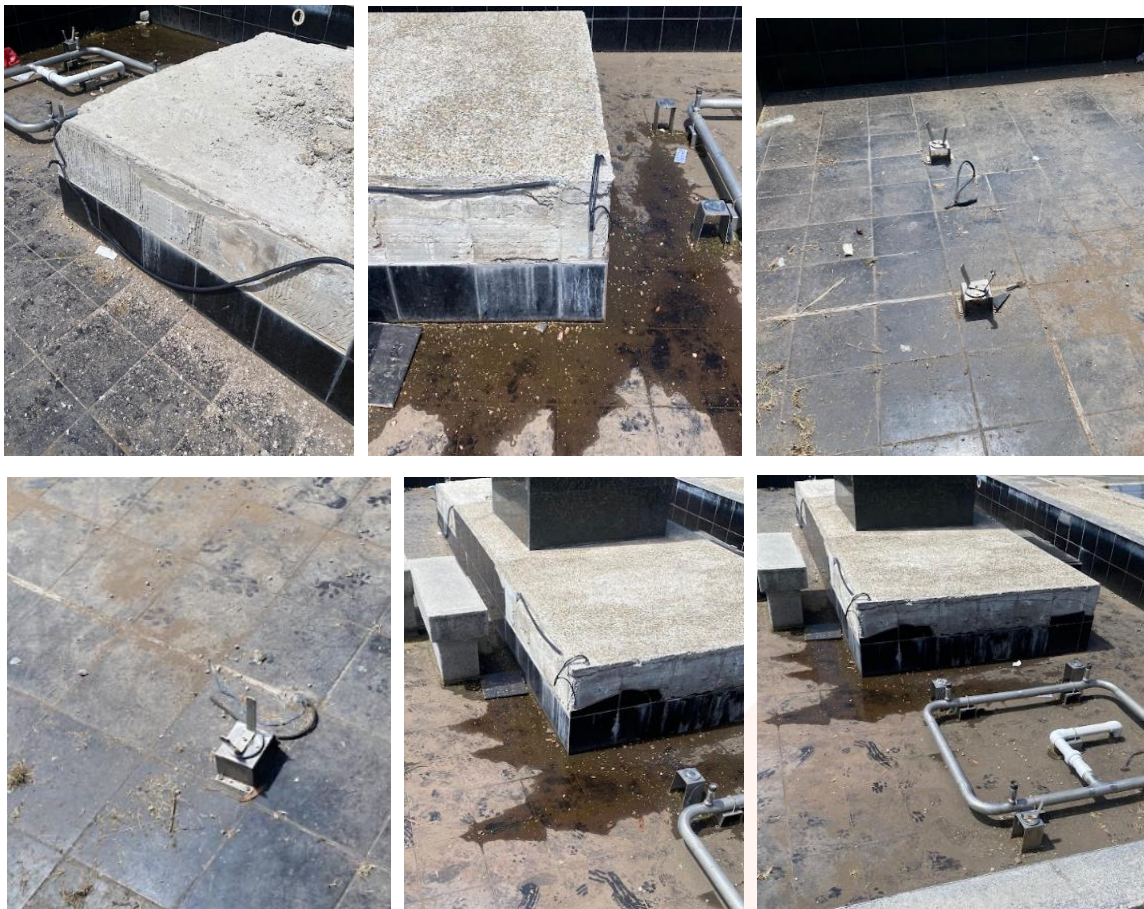
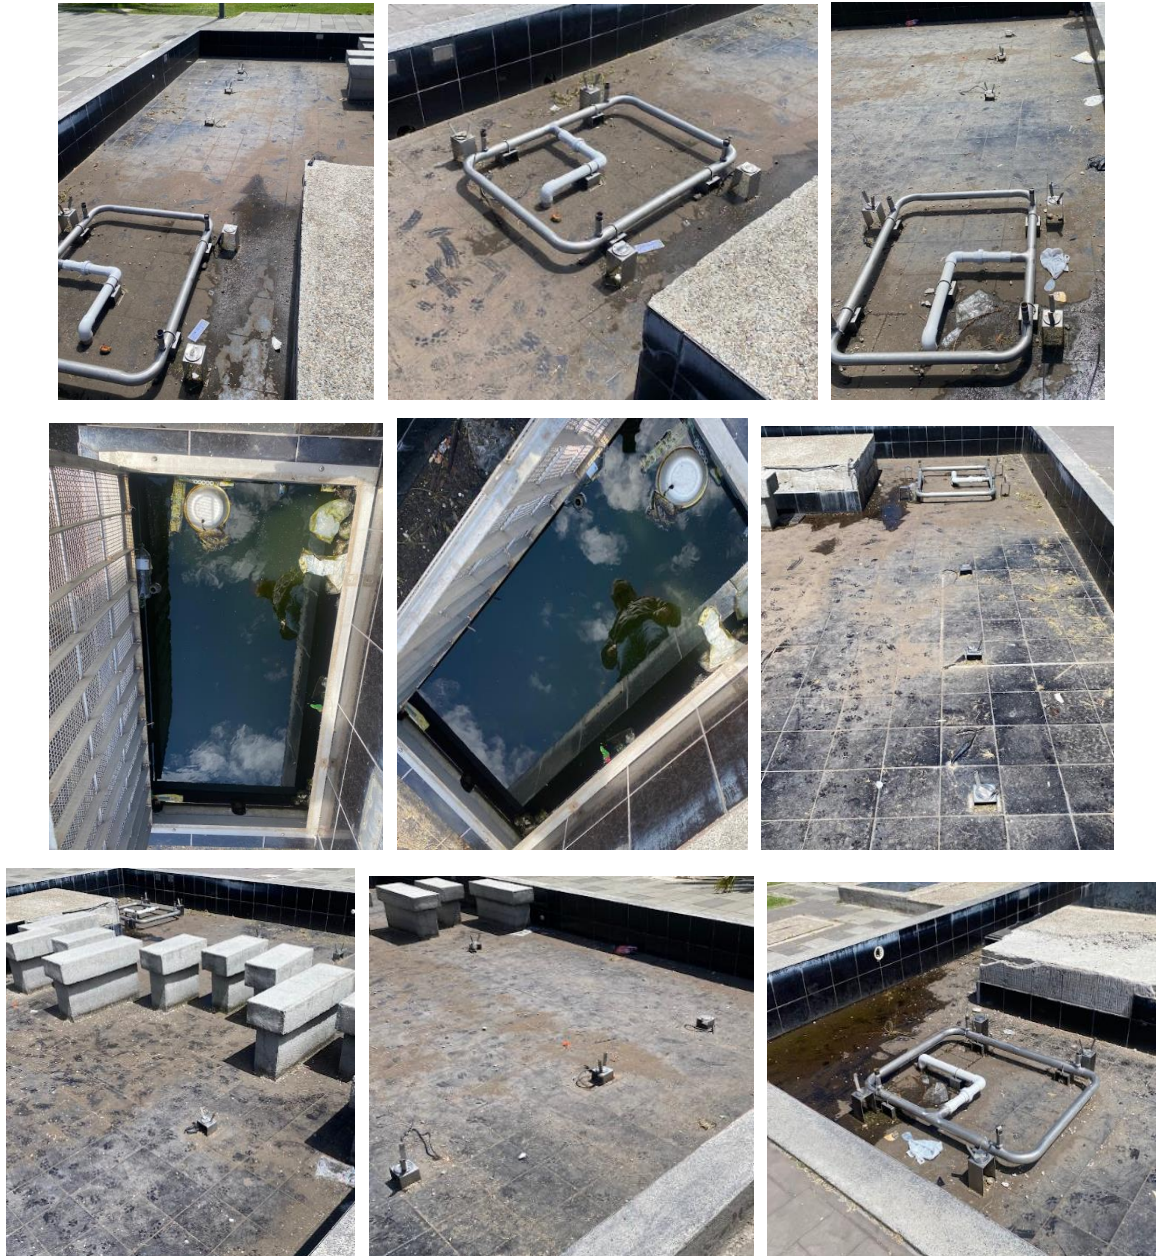
Se realizó la inspección correspondientes el día jueves 02 de mayo de 2024 dado que no se ha podido conseguir la apertura al cuarto de control junto a la pileta ni al cuarto de alimentación eléctrica, en dicha inspección se evidenció que en el lugar, en efecto se ha retirado sin autorización por parte de obras públicas las bombas sumergibles y reflectores de la pileta que fueron instalados durante la ejecución de la obra y entregados en óptimas

condiciones hasta la recepción definitiva, adicional a aquello se observa que no se cuenta con los surtidores que se encontraban instalados durante la ejecución de obra hasta la recepción definitiva, por lo tanto no se puede evidenciar el funcionamiento de los equipos ni el estado en el que se encuentran los mismos.

Además, me permito mencionar que no se puede constatar a la presente fecha el estado del cableado eléctrico dado que los retiros de los reflectores que se encontraban sujetos en la pileta y alimentados por dicho cableado no han sido retirados de una manera adecuada y el cableado se encuentra expuesto debido a que ha sido cortado sin tomar las precauciones de los empalmes existentes y las bases que soportaban a los reflectores se encuentran dañadas. Cabe indicar que desde la Dirección de Gestión de Obras Públicas se entregó la obra en óptimo funcionamiento en su recepción provisional y en su recepción definitiva calibrándose todos los equipos tanto de bombas como de reflectores y el sistema de iluminación completo en la mencionada área recreativa, y también se observa que hace falta mantenimiento de la pileta en el área civil.

- Una vez realizada la inspección se puede emitir el informe del levantamiento de información y diagnóstico incluyendo el registro fotográfico del estado actual.
- Se evidencia que no existe en el lugar las bombas ni los reflectores en la pileta y dicho retiro no se ha autorizado por parte de la Dirección de Gestión de Obras Públicas
- Se evidencia que los cortes de cableado eléctrico realizados no han sido realizados de manera óptima puesto que no se ha dado protección al cableado mediante cinta aislante o autofundente por ende dicho cableado puede encontrarse sulfatado al momento de realizarse las pruebas de funcionamiento.

- Se recomienda que se pueda instalar nuevamente las bombas y reflectores retirados por personal autorizado del lugar para poder verificar el estado de funcionamiento de los equipos.
